Giù le mani dalla cima del Monte Betogli

Oggetto: Osservazioni al piano di coltivazione della cava 102-Calocara A (Gemignani e Vanelli Marmi srl), coordinato con il gruppo di cave Betogli-Calocara (103, 105, 106, 66, 67, 68, 70).

Il taglio della cima: un impatto paesaggistico inammissibile

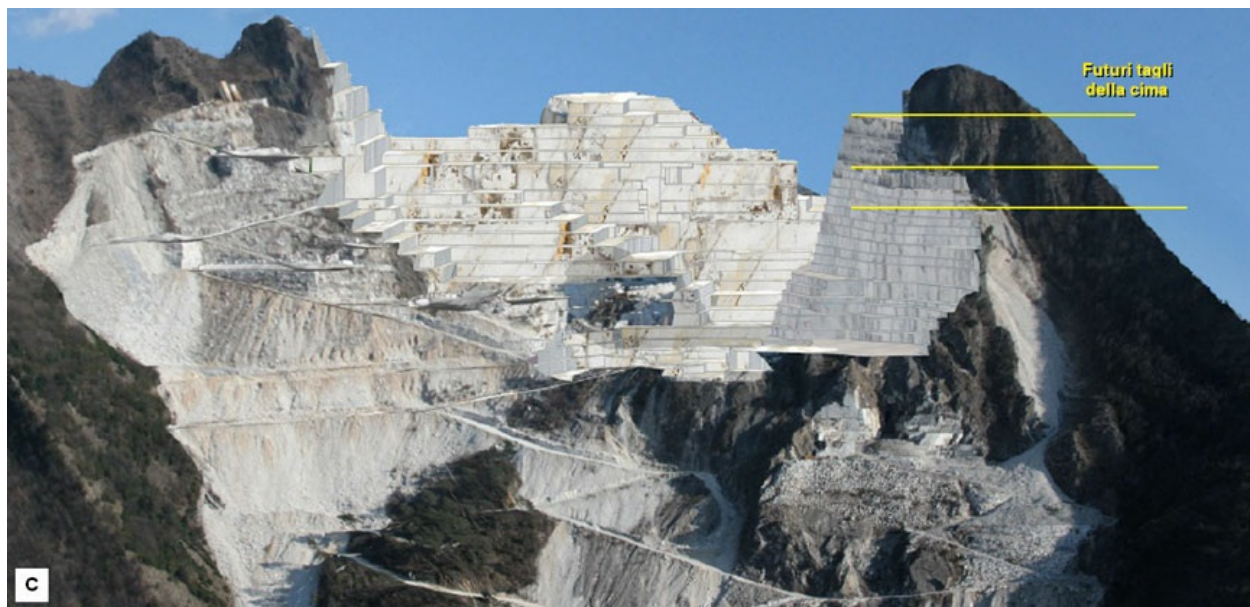
Fig. 1. Cave Betogli-Calocara viste da nord (Crestola). Confronto fra la situazione attuale (**A**) e le fotosimulazioni della prima fase (**B**: estrazione del 30% dell'autorizzazione precedente) e della fase successiva (**C**). Le linee punteggiate delimitano l'area che sarà interessata dalla fase d'escavazione successiva. Le linee continue in C indicano possibili fasi dello splateamento della cima, obiettivo dichiarato dalla ditta. È evidente che limitare l'attenzione alla sola prima fase (funzionale alle successive) farebbe perdere la percezione dell'impatto a cui essa prelude.

Come dichiarato dalla ditta e mostrato nelle Fig. 1-3, i lavori oggetto della richiesta di autorizzazione **prevedono di "mangiare" il crinale del M. Betogli** da tre lati (Nord, Sud e Est), **in vista del futuro taglio (splateamento) della cima** anche sul lato ovest, che renderebbe visibile anche dal mare i fronti del complesso delle cave Betogli-Calocara.

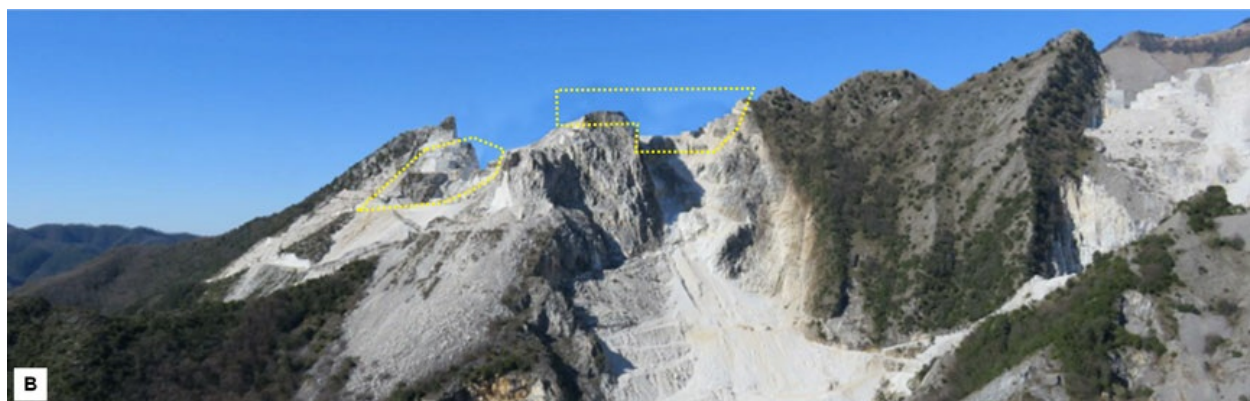
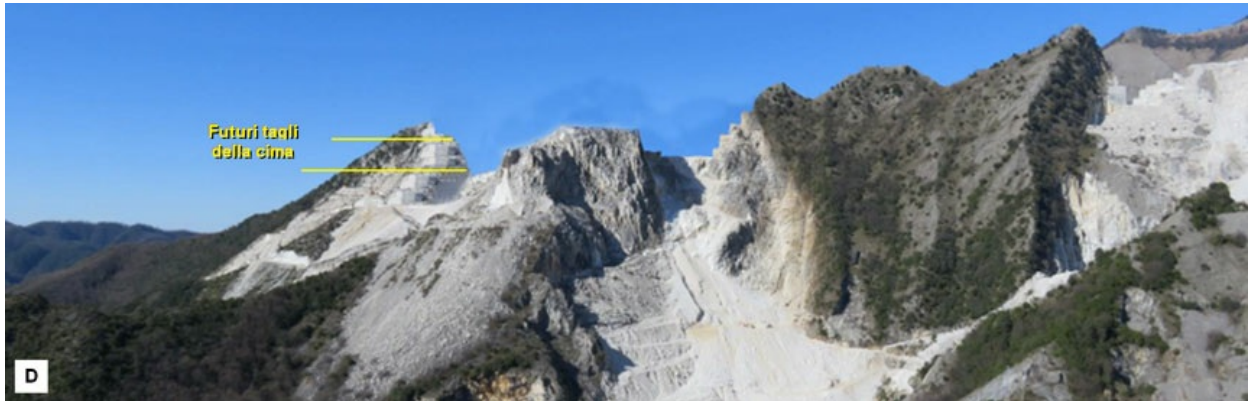
Fig. 2. Cave Betogli-Calocara viste da sud-est (da cava Vara). Confronto fra la situazione attuale (A) e le fotosimulazioni della prima fase (B: estrazione del 30% dell'autorizzazione precedente) e delle fasi successive (C e D).

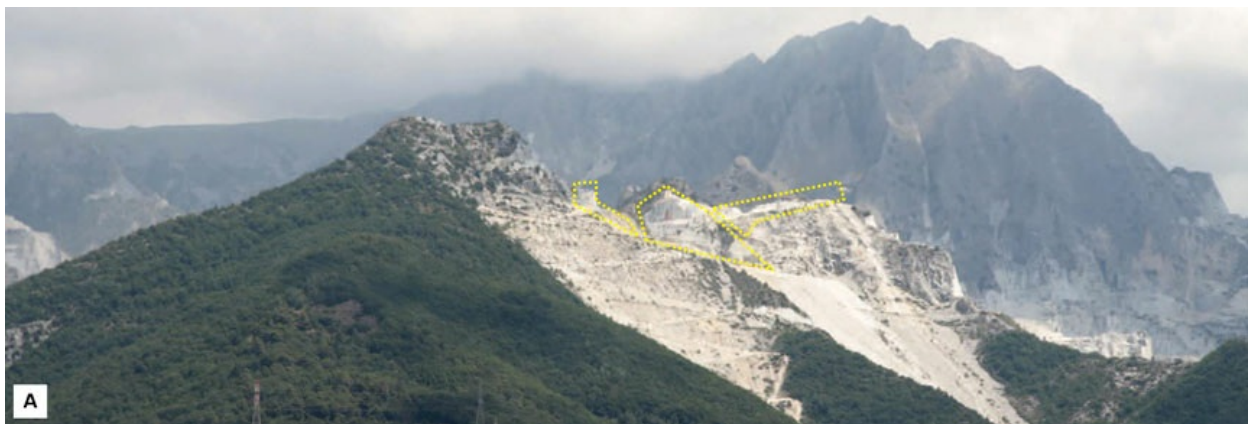
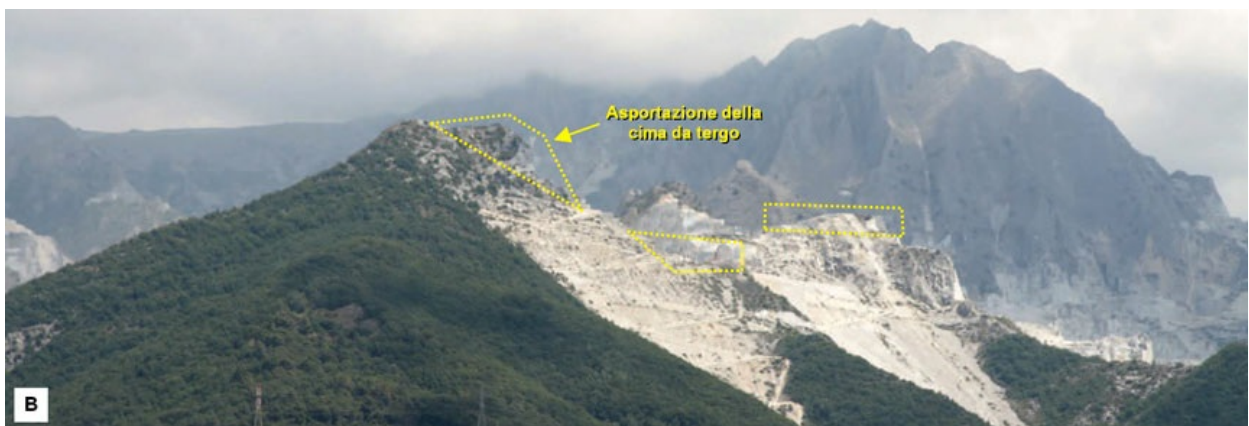
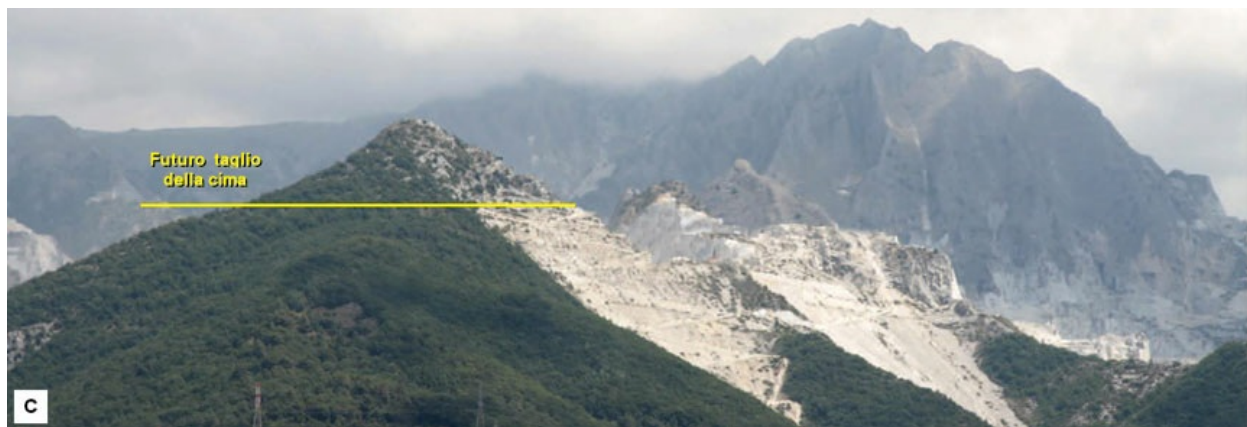
Fig. 3. Cave Betogli-Calocara viste da sud-ovest (da S. Martino). Confronto fra la situazione attuale (A) e le fotosimulazioni della prima fase (B: estrazione del 30% dell'autorizzazione precedente) e della fase successiva (C). Il taglio della cima da tergo prelude ad una futura fase del suo totale splateamento (presumibilmente lungo la linea continua in C), ritenuto necessario per il razionale sfruttamento della cava.

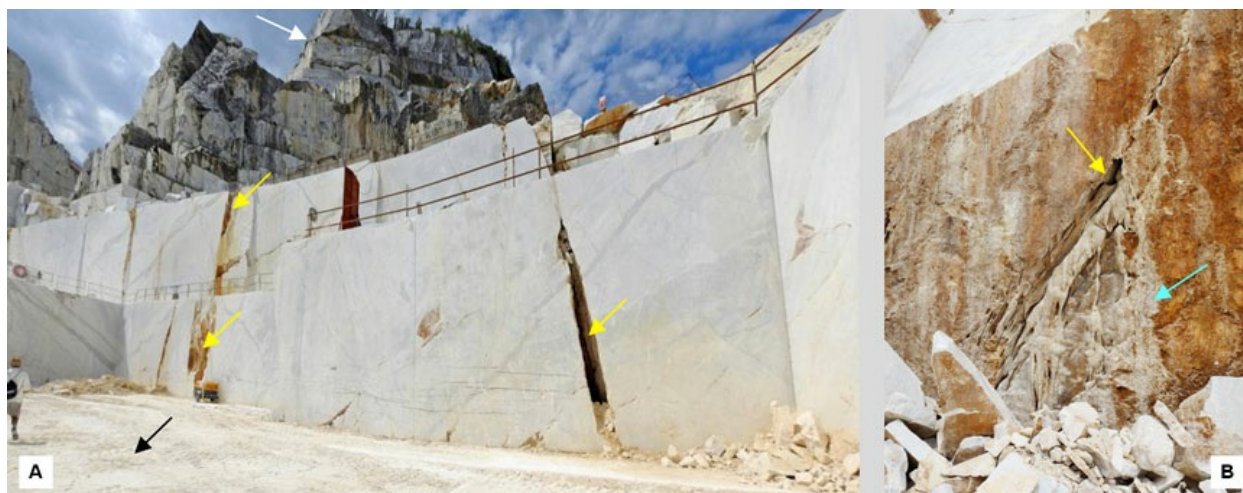
- nonostante la ditta vantii sistemi di gestione ambientale certificati UNI EN ISO 14001 e 9001, l'escavazione del M. Betogli procede nell'**assoluta indifferenza verso la tutela dell'acquifero, senza fermarsi laddove interseca i condotti carsici**. Peraltro, nello studio di impatto ambientale (ottobre 2018) si afferma che *«Tutta l'area oggetto del presente studio non risulta interessata dalla presenza di cavità sotterranee (grotte, abissi, etc) determinate da fenomeni carsici. Non si rinviene la presenza di alcun fenomeno carsico anche superficiale né di possibili ingressi ad un possibile sistema carsico adiacente. Inoltre l'escavazione su queste aree sia in essere da tempo e come non si siano ad oggi registrati fenomeni di "inquinamento" idrogeologico, ascrivibili a queste attività»*. **Si tratta di affermazioni non vere: in tutta l'area delle cave Betogli-Calocara, infatti, sono palesemente visibili a occhio nudo condotti carsici messi a nudo dai tagli (Fig. 4) e l'intorbidamento delle sorgenti** che alimentano l'acquedotto cittadino è un fenomeno frequente.

Fig. 4. Cava Betogli: modalità d’escavazione così indifferenti alla tutela delle acque sono inammissibili e irrispettose della legge. **A:** freccia bianca: cima del Monte Betogli; frecce gialle: condotti carsici intersecati dall’escavazione, via di penetrazione delle acque torbide nell’acquifero che alimenta le sorgenti; freccia nera: piazzale completamente invaso da marmettola. **B:** la superficie rossastra è un piano di frattura esposto dall’escavazione; la freccia gialla indica un condotto carsico; la freccia turchese indica le concrezioni biancastre tipicamente depositate nelle cavità carsiche.
